Ref. 111494

Informe Técnico

Cliente: LACADOS DE LEVANTE

RESISTENCIA A LA CORROSIÓN EN CÁMARA DE NIEBLA SALINA

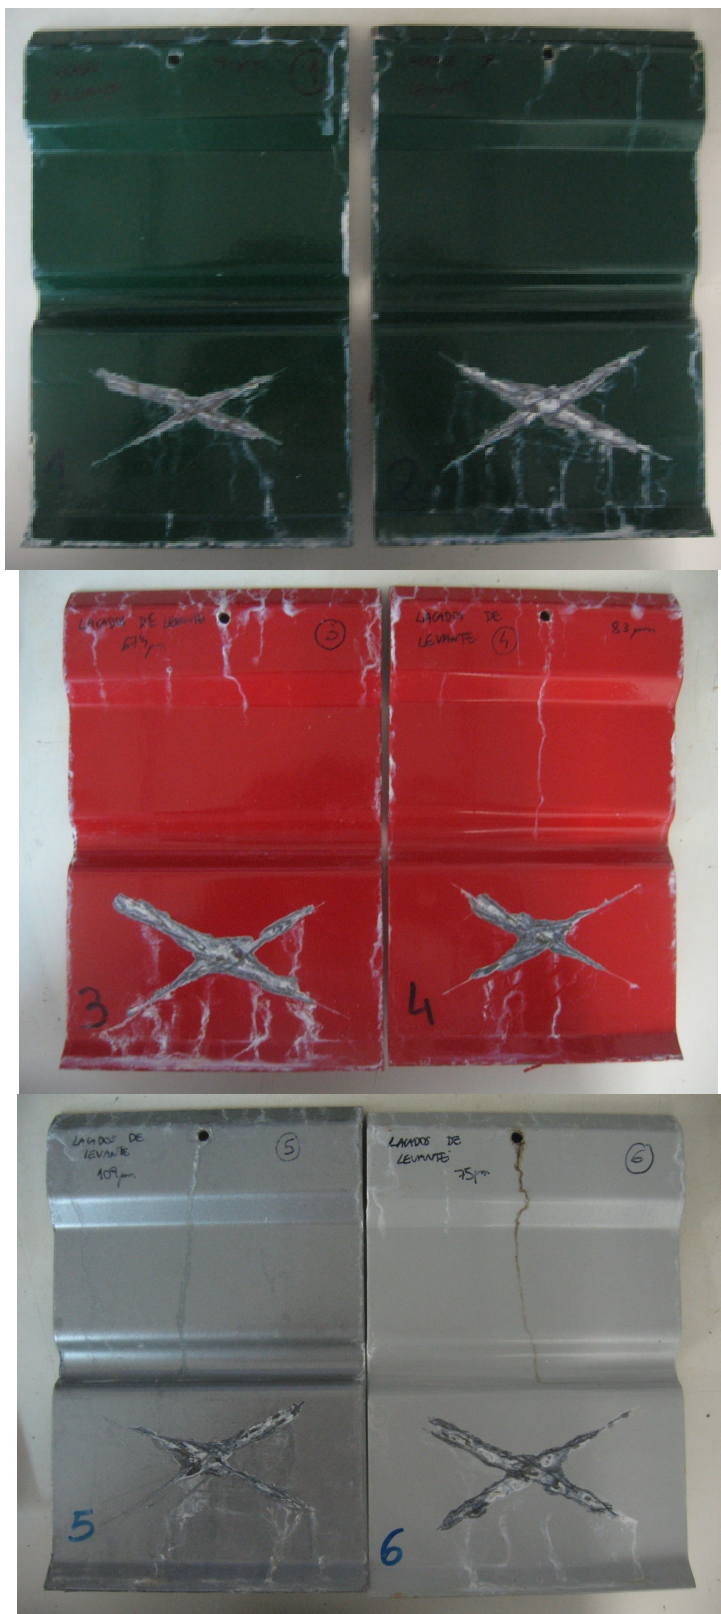
Pieza	Espesor Recubrimiento (µm)	Horas de cámara	Despegue máximo por lado de incisión	Despegue promedio por lado de incisión
1	91	550	4 mm	3 mm
2	82	550	5 mm	4 mm
3	67	550	5 mm	4 mm
4	83	550	5 mm	3 mm
5	109	720	5 mm	3 mm
6	75	550	5 mm	4 mm

Imágenes de las probetas después del ensayo en cámara de niebla salina
